Numéro 4/2004

Vol VFR dans des conditions météorologiques défavorables — Collision avec le relief

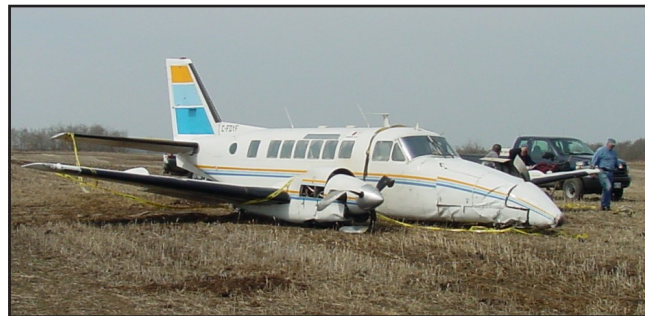
1. La nature de l'installation présente le risque que, par mégarde, des personnes qualifiées installent mal des actionneurs de compensateur de stabilisateur sur les

Beech 99 et 100. Aucun avertissement n'a été publié pour aviser les installateurs de l'existence du risque de mal installer les actionneurs.
